ETAT DES LIEUX DU PLAN
SECTEUR de la rue Marc Seguin
Les cheminements
Itinéraire secteur

Synthèse de la rue Marc Seguin

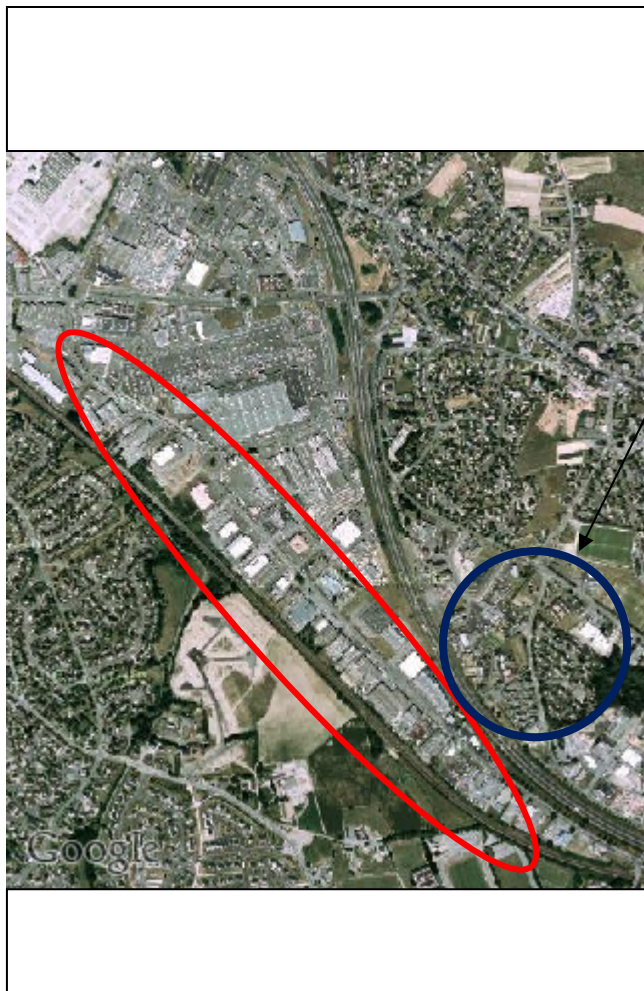
Secteur concerné

La partie de la zone située au nord est de la RN12 n'a pas été étudiée, s'agissant d'un parc exploité par les services de l'agglomération, il fera partie d'une tranche d'étude ultérieure au même titre que le parc des Châtelets.
